# 六所家総合調査だより

第4号

特集【平成20年度 六所家総合調査概報】

# 東泉院の棟札類と建築生産活動

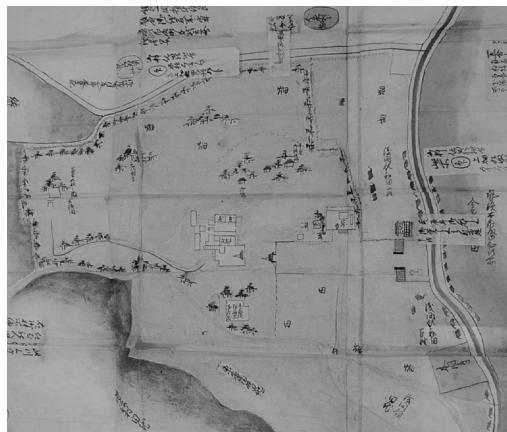
図1 元文5年古絵図(部分)

これらの古絵図に描かれた建物を、表一に示した。元文五年の絵図では、東泉院境内に九棟の建物が描かれている。東泉院は内部の間取りが簡単に描かれるが、地蔵堂と八幡社及び隠居所は囲みだけの表現である。他の五棟は、簡略ながら立体的に描かれている(図一)。

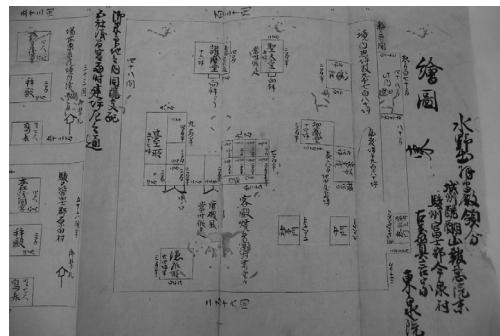
図2 寛政2年古絵図(部分)

寛政二年の絵図は、東泉院境内の形状を現実的ではなく四角く囲み、その内部に、おおよその位置にある建物平面を簡略に記すのみである。しかし、ここでは建物の規模を桁行・梁間で書き込み、坪数も示している(図二)。さらに後半部分では、東泉院支配の五社浅間宮について、各社における配置や規模などを記している。三点の古絵図の中では、最も多くの建物に関する情報が書かれており、末尾には「絵図間数書」も付け加えられている。

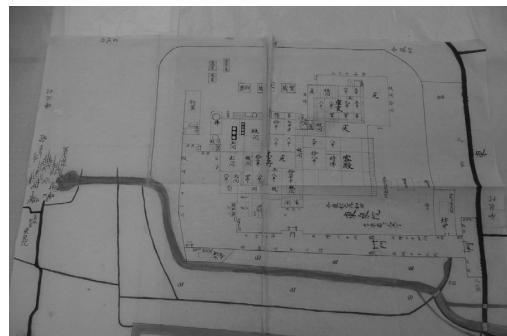
図3 文久2年古絵図(部分)

文久二年の絵図は二種類あり、一枚には付箋が多く貼られていて、各部分の詳細な資料を得ることが可能である。他の一枚には全く付箋が無く、図としてはこちらの方が見やすい(図三)。東泉院の主屋以外には、五棟の付属建物を簡略に描くのみである。

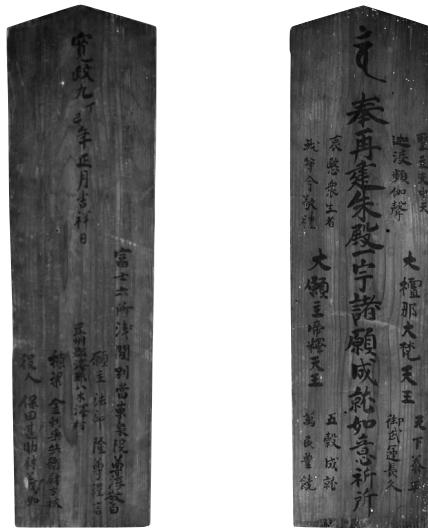
写真1 朱殿棟札

建物名は判明するものの、「朱殿」や「富士山表玄関」など、具体的にどれを指すのか確定できないものもある。ただし、これら二棟の棟札年紀は、朱殿が寛政九年(一七九七、写真一)、富士山表玄関が享和三年(一八〇三、写真二)なので、寛政二年の古絵図に「客殿焼失當時無御座候」「唐破風 当時仮建」と書き込

まれていた主屋の客殿や玄関部分がこの時に連続して再建された可能性は高い。一方、朱殿の棟札写し

(写一六)裏面の頂部に、「富士山興法寺東泉院客殿棟札」と書かれているので、当時は東泉院主屋客殿を「朱殿」と称していたことが明らかになり、これを裏付けることができる。一連の再建造時に携わった大工は、後にも述べるが、いずれも伊豆の大工であつた。

金刺與兵衛がその名を見せるのは、安永九年（一七八〇）の泉光院坊舎の棟札写しに「豆州郡澤郡八木沢村 棟梁 金刺與兵衛方秋」とあるのを初出とする（表三）。その後、享和三年（一八〇三）の「再建富士山表玄関二字」と記される棟札に、「大工棟梁 豆州金刺與兵衛」とある一点に至るまで、「朱殿」（寛政九年、一七九七、写真三）と「子安地藏堂」（享和元年、一八〇二）の、合計四棟の建物造営の棟梁を務めている。

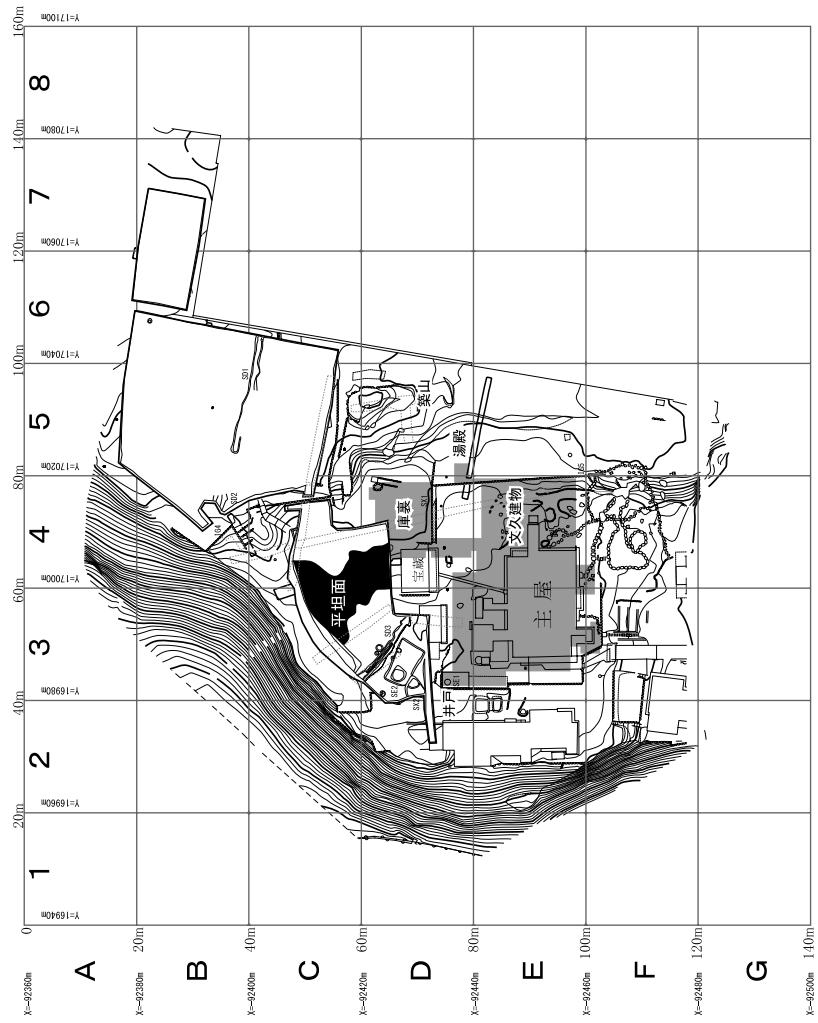
第2図 調査地全体図

り、その地点が後述する井戸（SE1）と考えられたため、合成の基準とし、また、「文久建物」の軒行が東西軸に平行するという前提で現況図と合成した。

「文久絵図」では、建物内の各部屋の間取りが詳細に記録されている。また、見る限り、「文久建物」のみを詳細に記録する目的があつたようで、現存する「宝蔵」（土蔵）に大きさなどの記述はなく、また実際よりも小さく描かれている。さて、前述の通りこの絵図には間取りが詳細に記述されているため、そこから「文久建物」の図面を作成し、現在の測量図と合成することとした。「宝蔵」は実際よりも小さく描かれているため合成の基準としては採用しなかつた。その代わり、建物の北西に「井」と書かれた地点があ

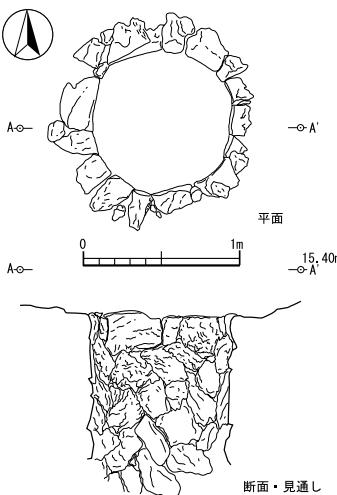
第3図 井戸（SE1）実測図

D3グリッドに存在する直径約○・八メートルを測る円形石組みの井戸である。深さは十メートル近くあるが、使用時はさらに深かつた可能性もある。当初、その石材の積み方から明治・大正時代以降のものと考えていた。しかし、地表下三・四メートルよ

り下部は、石の積み方、石材が異なり、切り石を六角形にきれいに積み上げていることが確認された。そのため、構築時期は最低でも江戸時代まではさかのぼり、明治・大正時代以降に、上部のみが改修されたものと考えるにいたつた。言い換えれば、この井戸が「文久絵図」に描かれている井戸だと考えるにいたつたのである。

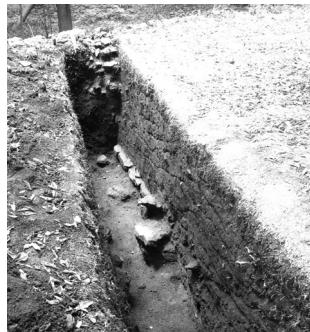
湯殿跡と考えられる石敷き

「文久絵図」において「湯殿」が存在したと考えられるD5グリッドから建物の一部と考えられる石敷きが検出された。後述する通り、敷地内には南北方向に近代の石垣が存在しており、それに伴う盛土の下層一・四メートルから検出された。トレーンチ調査のため全体像は未だ明らかではないが、石敷きのラインが現存する「宝蔵」の東西軸と一致することや、「文久絵図」に記されている「湯殿」の位置と一致し、また石敷きの上層からは多量の瓦片が出土していることも建物の存在を推定させる。

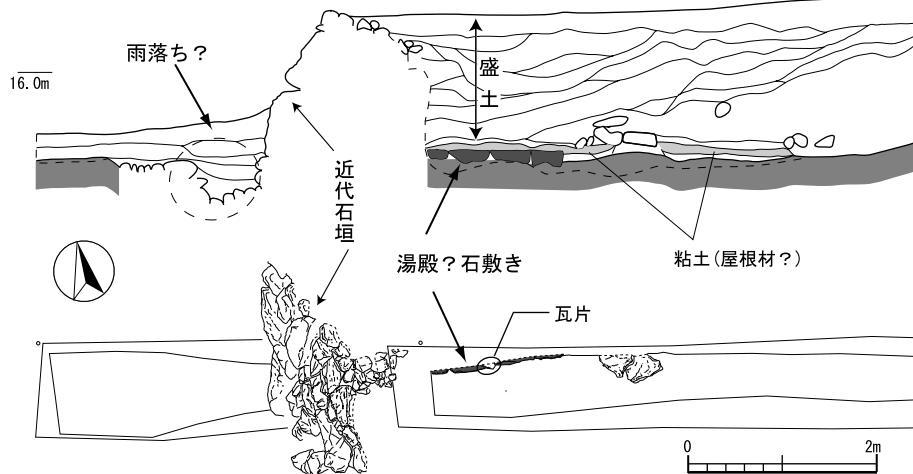
第4図 湯殿?部分実測図

また、「雨落ち」と考えられる掘り込みも伴うため、今後の調査

では江戸時代後期の東泉院の建物が明らかになる可能性が高い。

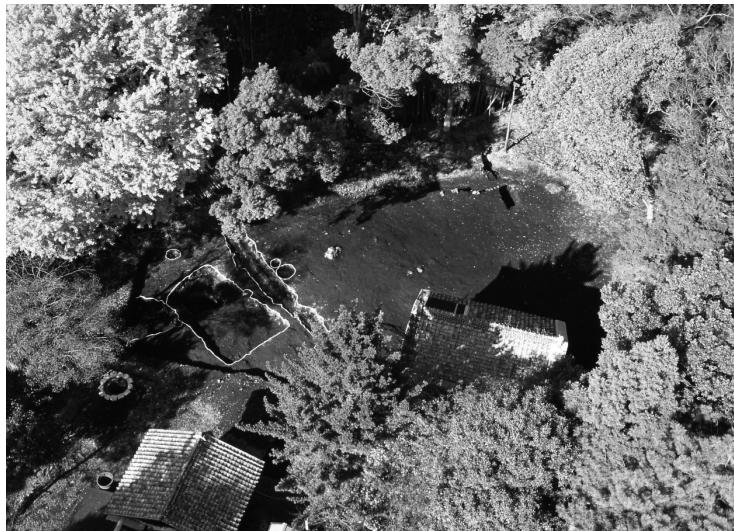
調査地北側 全景

主屋・土蔵の北側部分である。現在、見つかっている遺構は溝1条、土坑2基、ピット1基、性格不明遺構1、粘土の広がり1である。その他、人為的に造り出されたと考えられる平坦面が存在する。

特に注目されるのは、宝蔵西側D3グリッドで検出された粘土の広がりと、宝蔵北側にかけて広がる平坦面である。

つぎに注目されるのがC3～D4グリッドに人為的に造り出されたと考えられる平坦面の存在である。浅い

谷状地形を呈する箇所に、黒色土を埋土として施すことにより、人為的に平坦面を作り出していると現在考えている。また、さらなる
